DESCRIPTION
DU CHATEAU
DE PIERREFONDS

M. VIOLLET-LE-DUC

Architecte du Gouvernement,
Inspecteur général des édifices diocésains.

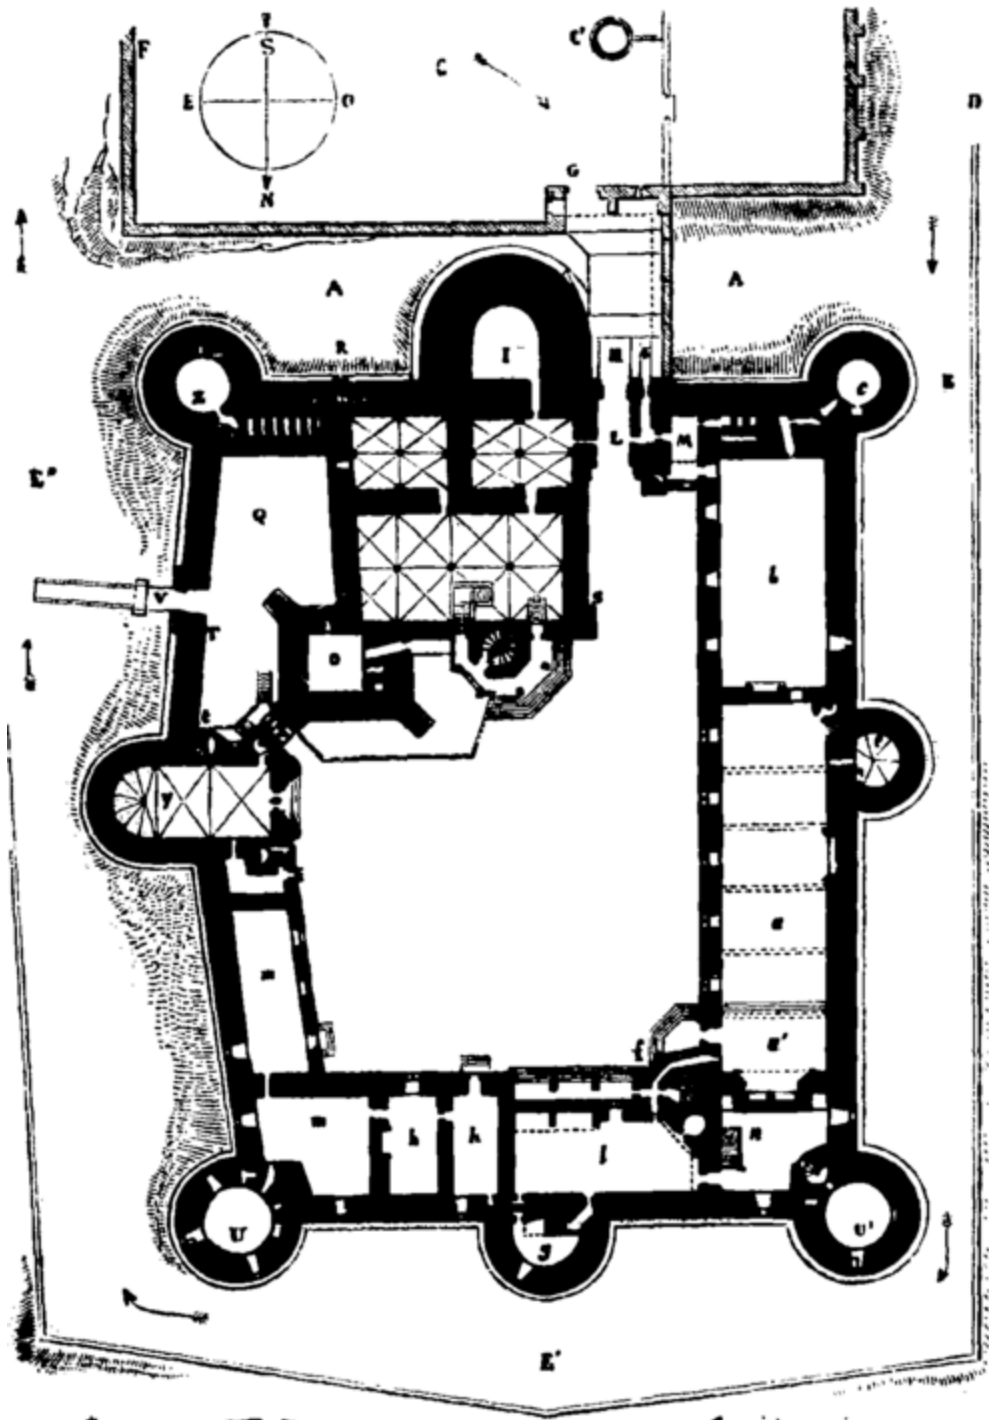
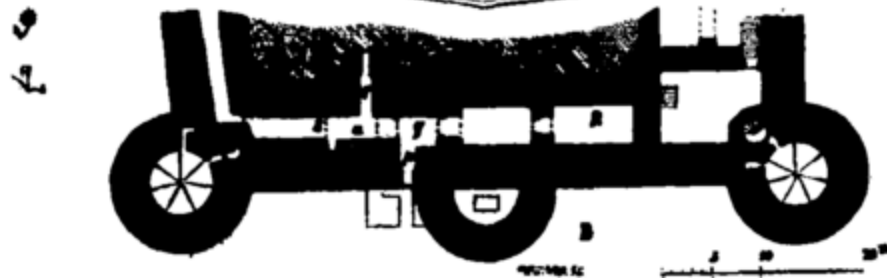
Fig. 1

Le château de Pierrefonds, dont on voit le plan, figure 1^{re}, au niveau du rez-de-chaussée de la cour, est à la fois une forteresse du premier ordre et une résidence renfermant tous les services destinés à pourvoir à l'existence d'un grand seigneur et d'une nombreuse réunion d'hommes d'armes. Séparé du plateau à l'extrémité duquel il est assis par un fossé A, creusé de main d'homme dans le roc, et dallé avec soin, son entrée principale, G, est précédée d'une vaste basse-cour C, autour de laquelle s'élevaient les écuries, étables et logements des serviteurs. On voit, encore en C' l'abreuvoir circulaire destiné au bétail et aux chevaux. La porte d'entrée de la basse-cour était percée dans le mur de clôture de l'est, F ; on retrouve encore sur ce point un des pieds-droits de cette porte. Les trois côtés nord,

PLAN DU CHÂTEAU DE PIERREFONDS

Pour pénétrer dans le château, il fallait franchir une porte ouverte à l'extrémité du mur des lices, vers le point D, suivre sous les remparts les terrasses E E' E'', entrer par la porte orientale de la basse-cour vers F, traverser diagonalement cette basse-cour, et se présenter devant l'entrée G, percée d'une porte charretière et d'une poterne en équerre s'ouvrant de flanc avec corps de garde. Cette première défense franchie, sous l'énorme tour I du donjon qui la commande verticalement, on se trouvait sur un pont de bois soutenu par deux piles isolées, et on arrivait aux ponts-levis H et K de la porte et de la poterne.

Outre les ponts-levis, le couloir d'entrée L était muni de deux portes et d'une herse tombant en arrière de la petite porte du corps de garde M.

Ce corps de garde occupait le rez-de-chaussée d'une tour de guet carrée, munie de son petit escalier particulier et de ses latrines N à tous les étages ; car la partie inférieure encore existante de ces latrines, dont la fosse est conservée, montre encore les languettes séparatives de plusieurs chutes. Par elle-même, cette entrée est bien défendue ; et, la porte charretière de la défense extérieure étant ouverte, il était impossible à des gens placés dans la basse-cour de voir ce qui se passait dans la cour intérieure du château. Mais ce qui vient surtout rendre cette entrée difficile à forcer, c'est la grosse tour I du donjon, dont les murs, d'une épaisseur considérable (4^m 60^c), ne sont au rez-de-chaussée percés d'aucune ouverture, et dont les mâchicoulis supérieurs devaient permettre d'écraser les assaillants qui se seraient emparés, soit du pont, soit du fossé. La tour I se relie au donjon proprement dit, de forme carrée, divisé en plusieurs salles, et qui par sa position commande au loin les deux seuls points accessibles du château, c'est-à-dire ses faces sud et sud-est. Mais la construction du donjon mérite d'être examinée avec soin, d'autant mieux que ce logis diffère de ceux des XII^e et XIII^e siècles.

dont nous donnons le plan, qui ne pouvait servir que de magasins, de dépôts de provisions, et de trois étages de salles munies de cheminées. À chaque étage, la disposition était pareille à celle du rez-de-chaussée ; mais les salles, séparées par des planchers, ne possédaient probablement plus les colonnes que nous voyons sur le plan. De la salle principale des étages supérieurs, à laquelle on arrivait par le grand escalier P, on communiquait à la tour carrée O, par un passage pratiqué dans l'angle de jonction, et ces salles principales étaient éclairées chacune par deux larges et hautes fenêtres percées dans le mur oriental de chaque côté des cheminées. Ce donjon était couvert par deux combles, avec chéneau intermédiaire sur le mur de refend, qui le coupe de l'est à l'ouest. Deux pignons à l'est et deux pignons à l'ouest fermaient ces deux combles.

Entre le donjon et la tour sud-est étaient de grandes latrines J, auxquelles on arrivait par un passage détourné ; entre ces latrines et la petite salle sud-est du donjon est, à l'entresol, un retrait prenant jour sur la cour Q. De cette même salle sud-est, au niveau des caves, on communiquait à une petite poterne R donnant sur le fossé et à l'escalier de la tour d'angle. Un gros contre-fort S, à angle du donjon sur la cour principale, était probablement terminé par un échauguette, et formait comme un petit redan qui commandait le couloir de l'entrée L. Le grand escalier P était précédé, du côté le plus en vue de la cour, par un large perron et une loge ou portique qui permettaient au seigneur et à ses principaux officiers de réunir la garnison dans la cour et de lui donner des ordres d'un point élevé. La disposition de ce perron dut être modifiée ; nous avons lieu de croire qu'il n'était dans l'origine qu'une terrasse avec un petit escalier posé sur le côté. Une annexe importante du donjon de Pierrefonds, c'est la tour carrée O. Posée à l'angle nord-est, elle est flanquée de contre-forts portant à leur sommet des échauguettes qui permettaient de voir ce qui se passait dans la campagne par-dessus la courtine T, la seule qui ne soit pas doublée par des bâtiments, car l'espace Q est une cour. En V la courtine T est percée d'une large poterne, munie de vantaux et d'un pont-levis ; le seuil de cette poterne est placé à 8 mètres au-dessus de la base extérieure de la muraille. À partir de cette base, l'escarpement du plateau étant assez abrupt, il n'est guère possible d'admettre qu'un pont à niveau donnât accès à la poterne ; quoiqu'en face, à 50 mètres environ du rempart, il existe un mamelon qui

Les autres parties du château de Pierrefonds ne sont pas moins intéressantes à observer. La grand'salle était en *a* couverte par une charpente lambrissée avec entrants apparents, suivant l'usage ; une large cheminée la chauffait ; elle était éclairée par de grandes lucarnes s'ouvrant du côté extérieur, dans le comble lambrissé, et du côté de la cour, probablement par des fenêtres percées dans le mur à quelques mètres au-dessus du sol. La grand'salle était en communication avec une seconde salle *b*, également chauffée par une cheminée. De cette salle *b* on parvenait à la

La grand'salle *a* et celle annexe *b* occupaient toute la hauteur du bâtiment en aile. La tour *e* était munie de cinq étages de défenses, flanquait la courtine et commandait le dehors des lices.

La garnison logeait dans l'aile du nord, et au rez-de-chaussée ; les cuisines étaient très-probablement disposées en *l*. Un grand escalier à vis *f* montait aux deux étages de cette aile, au-dessus du rez-de-chaussée. La tour *g* contient de grandes latrines à tous les étages, ce qui indique sur ce point un nombreux personnel. Ces latrines sont ingénieusement disposées pour éviter l'odeur. Elles ont à l'étage inférieur une large fosse avec un massif au centre pour faciliter la vidange, conduit latéral pour l'extraction des matières, et tuyaux de ventilation.

Un poste était établi dans les salles *h*. Les deux tours U U', les mieux conservées de tout le château, sont admirables comme construction et dispositions défensives ; tous leurs étages, sauf les caves, sont munis de cheminées. Deux autres salles réservées à la garnison sont situées en *m*. C'était par la salle *n* que l'on descendait aux vastes caves qui s'étendent sous l'aile de l'ouest. Nous donnons en B, *fig. 1^{re}*, le plan de l'étage inférieur de l'aile du nord, au niveau du sol des lices, qui se trouve à 8 mètres en contre-bas du sol de la cour intérieure. En *p* est une petite poterne fermée seulement par des vantaux. C'était par cette poterne que devaient sortir et rentrer les rondes en cas de siège et avant la prise des lices. Lorsqu'elles voulaient rentrer, les rondes se faisaient reconnaître au moyen d'un porte-voix pratiqué à la gauche de cette poterne, et qui, se divisant en deux branches dans l'épaisseur du mur de refend, correspondait au poste du rez-de-chaussée *h* et au premier étage. Il fallait ainsi que deux postes séparés eussent reconnu la ronde pour faire ouvrir la poterne par des hommes placés dans un entresol situé au-dessus de l'espace *g*, à mi-étage. Mais ces hommes n'entendaient pas le mot de passe jeté par ceux du dehors dans le porte-voix, et ne devaient aller ouvrir la poterne, en descendant par un escalier de bois pratiqué en *u*, qu'après avoir reçu des ordres du poste supérieur. D'ailleurs, en cas de trahison, le poste voûté de l'entresol, ne communiquant pas avec le rez-de-chaussée au niveau de la cour, n'eût pas permis à l'ennemi de s'introduire dans le château, en admettant qu'il fût

parvenu à surprendre ce poste. Une fois la ronde entrée par la poterne *p*, il était nécessaire qu'elle connût les distributions intérieures du château ; car pour parvenir à la cour, il lui fallait suivre à gauche le couloir *s*, se détourner sous l'aile de l'est, monter par le petit escalier à vis *t*, passer sur un pont volant assez élevé au-dessus de la cour *Q*, et se présenter devant la porte *X* fermée de vantaux et par une herse. Si une troupe ennemie s'introduisait par la poterne *p*, trois couloirs se présentaient à elle, dont deux, les couloirs *r* et *k*, sont des impasses ; elle risquait ainsi de s'égarer et de perdre un temps précieux.

Les lices *E E' E''* étaient autrefois munies de merlons détruits pour placer du canon à une époque plus récente ; elles dominant l'escarpement naturel, qui est de 20 mètres environ au-dessus du fond du vallon. Au sud de la basse cour, le plateau s'étend de plain-pied en s'élargissant et se relie à une chaîne de collines en demi-lune, présentant sa face concave vers la forteresse. Cette situation était fâcheuse pour le château, du moment que l'artillerie à feu devenait, un moyen ordinaire d'attaque, car elle permettait d'envelopper la face sud d'un demi-cercle de feux convergents. Aussi, dès l'époque de Louis XII, deux forts en terre, dont on retrouve encore la trace, avaient été élevés au point de jonction du plateau avec la chaîne de collines. Entre ces forts et la basse-cour, de beaux jardins s'étendaient sur le plateau, et ils étaient eux-mêmes entourés de murs, de terrasses avec parapets. Sur les flancs du plateau en question, on voit encore des restes de ces murs de soutènement, renforcés de contre-forts, et du côté de l'ouest, les pieds-droits d'une belle poterne défendue.

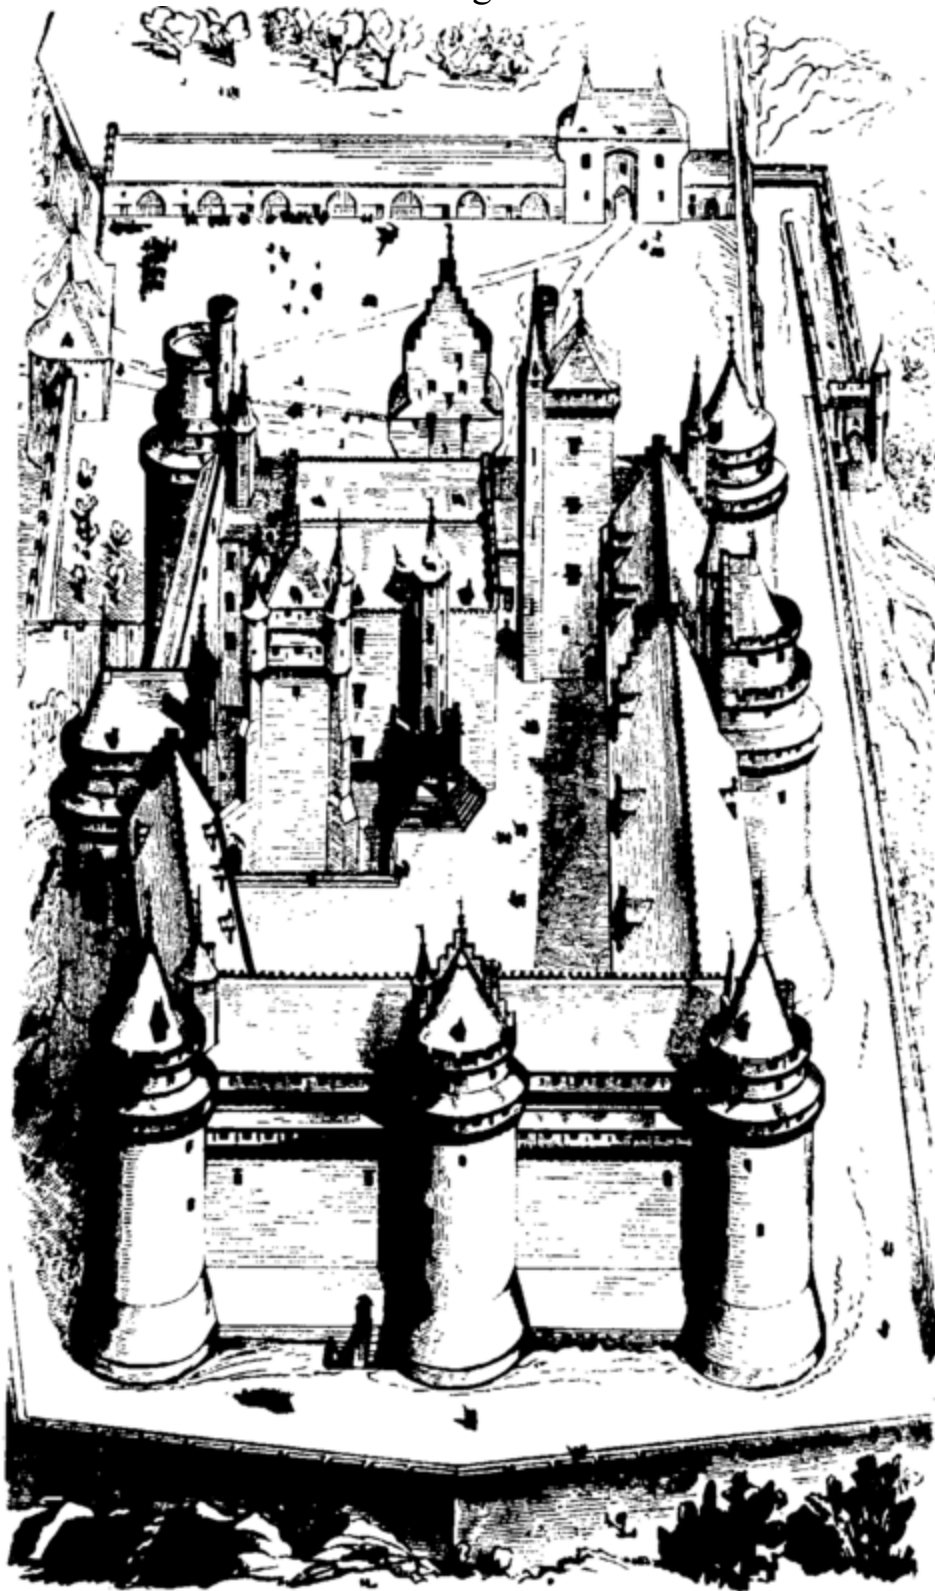
Fig. 2

Une vue cavalière restaurée du château de Pierrefonds, prise du côté des lices du nord, fera saisir l'ensemble de ces dispositions, qui sont encore aujourd'hui très-importantes, malgré l'état de ruine des constructions (V. *fig. II^e*).

VUE RESTAURÉE DU CHATEAU DE PIERREFONDS

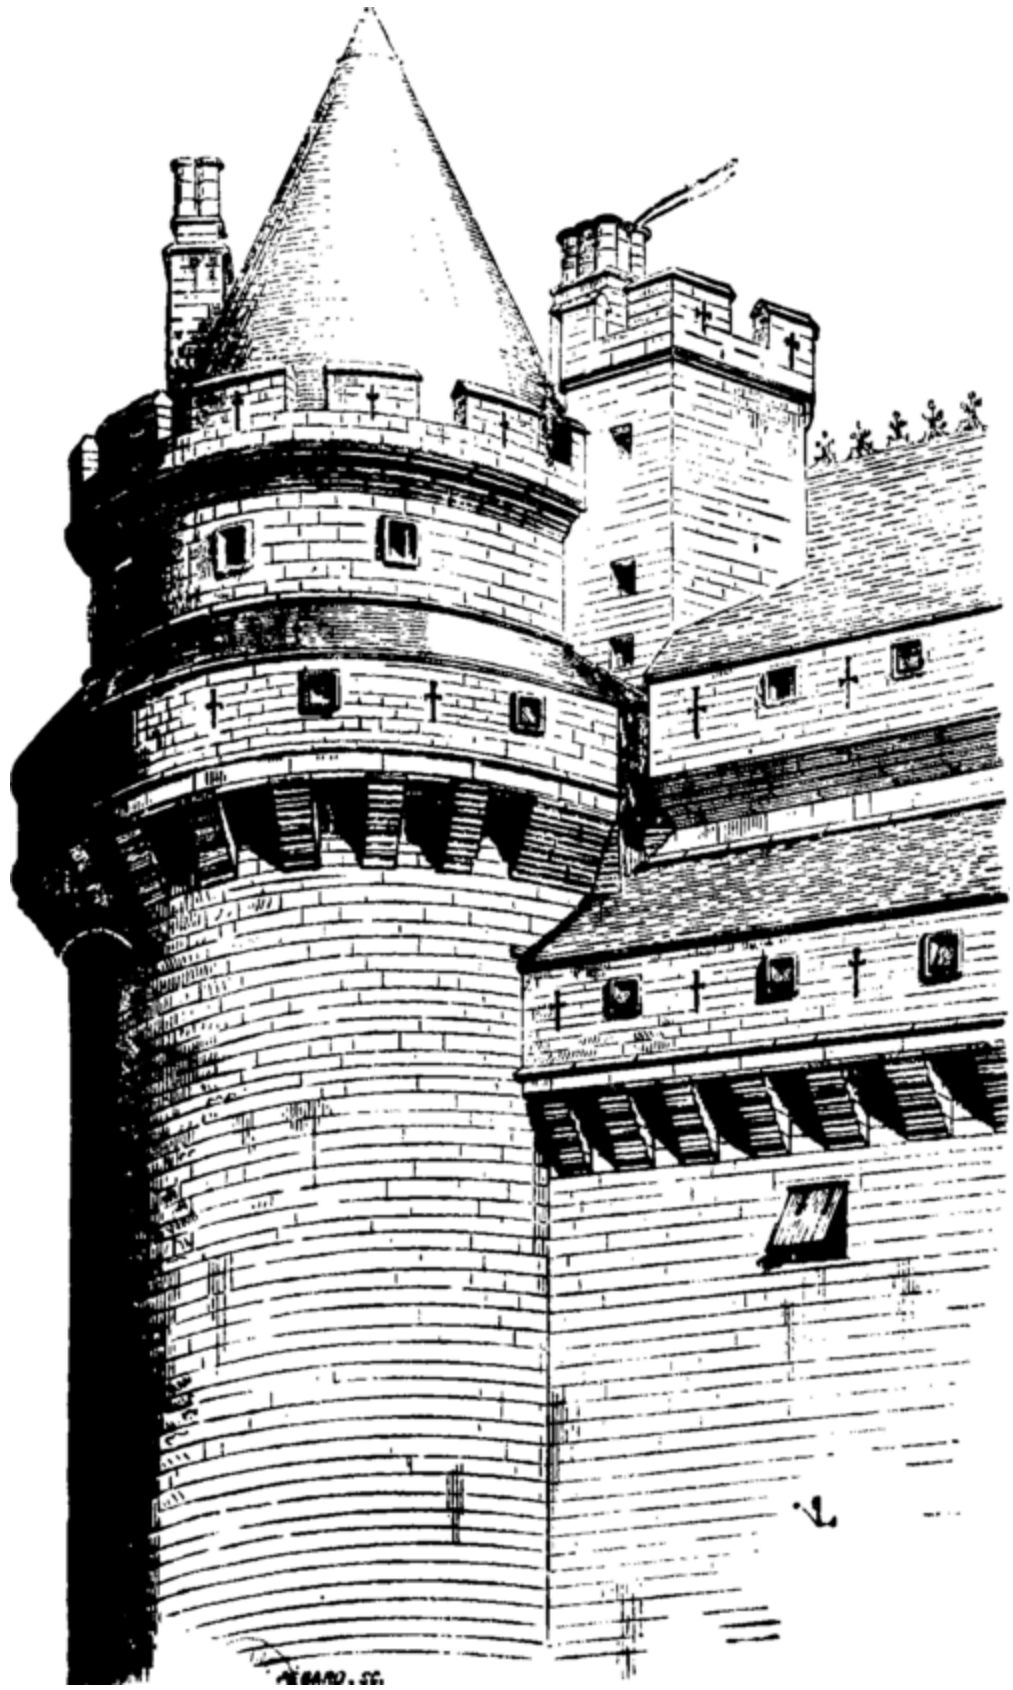
Fig. 3

La figure III^e donne la partie supérieure des tours d'angle restaurée, avec les chemins de ronde des courtines et les crénelages à la base des combles. Nous mettons en regard, *fig. IV*, la vue (état actuel) de cette même tour. En

TOUR NORD-EST RESTAURÉE.
CHÂTEAU DE PIERREFONDS

Les sommets des tours possèdent trois, quatre et cinq étages de défenses, un chemin de ronde avec mâchicoulis et créneaux au niveau de l'étage supérieur des courtines, un ou deux étages de créneaux, meurtrières intermédiaires, et un parapet crénelé autour des combles. Si l'on s'en rapporte à une vignette assez ancienne (VI^e siècle), la tour *e* bâtie au milieu de la courtine de l'ouest, vers la ville, possédait cinq étages de défenses, ainsi que celles du coin Z et du donjon I. Une guette très-élevée surmontait celle du coin Z. Malgré la multiplicité de ses défenses, le château pouvait être garni d'un nombre de défenseurs relativement restreint, car ces défenses sont disposées avec ordre, les communications entre elles sont faciles, les courtines sont bien flanquées par des tours saillantes et rapprochées. Les rondes peuvent se faire de plain-pied tout autour du château à la partie supérieure, sans être obligées de descendre des tours sur les courtines et de remonter de celles-ci dans les tours, ainsi que l'on était forcé de le faire dans les châteaux des XII^e et XIII^e siècles.

comparant ces deux vignettes on se rendra un compte exact du système de défense.

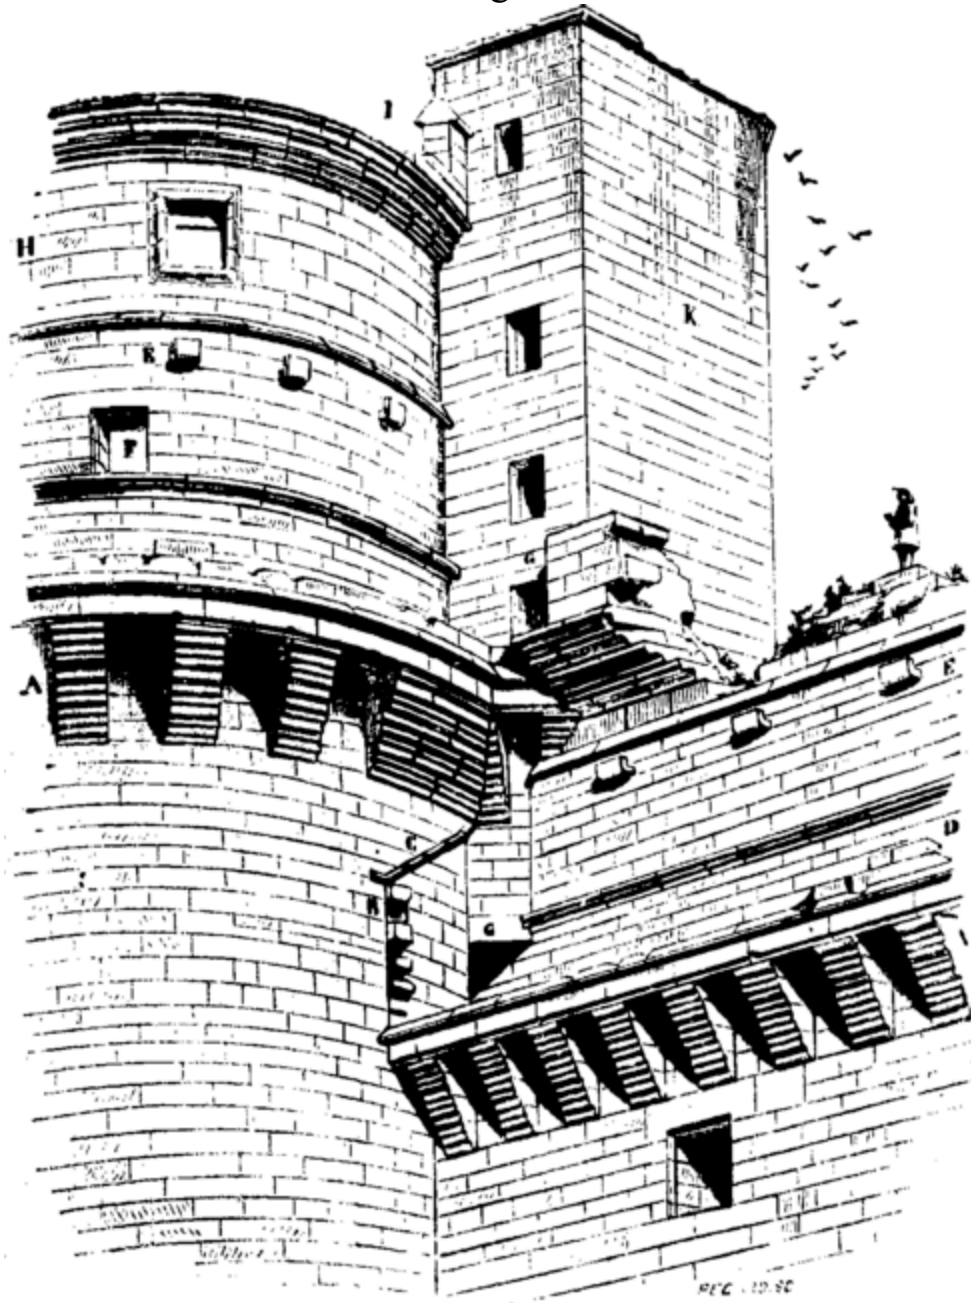
Fig. 4

ÉTAT ACTUEL DE LA TOUR NORD-EST
CHÂTEAU DE PIERREFONDS

On remarquera qu'aucune meurtrière n'est percée à la base des tours. Ce sont les crénelages des murs extérieurs des lices aujourd'hui détruits qui seuls défendaient les approches. La garnison forcée dans cette première enceinte se réfugiait dans le château, et occupant les étages supérieurs, bien couverts par de bons parapets, elle écrasait les assaillants qui tentaient de s'approcher du pied des remparts.
